ผลกระทบที่อาจเกิดขึ้นกับกล่องรับสัญญาณ

ผลกระทบที่อาจเกิดขึ้นกับกล่องรับสัญญาณ MPEG4

การแก้ไขเบื้องต้น เพื่อให้กล่องรับสัญญาณ สามารถกลับมารับชมภาพได้

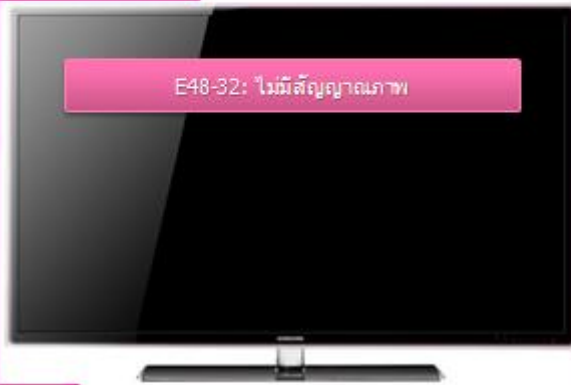
หน้าจอเมื่อใช้เมนูภาษาไทย

E48-32: ไม่มีสัญญาณภาพ

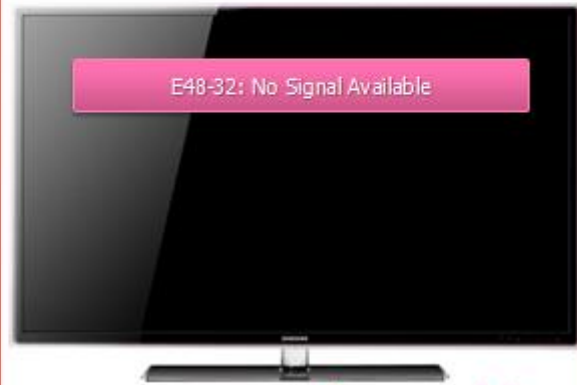
หน้าจอเมื่อใช้เมนูภาษาอังกฤษ

E48-32: No Signal Available

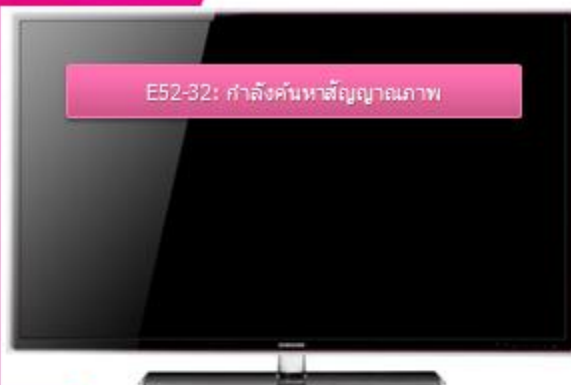
หน้าจอเมื่อใช้เมนูภาษาไทย

E52-32: กำลังค้นหาสัญญาณภาพ

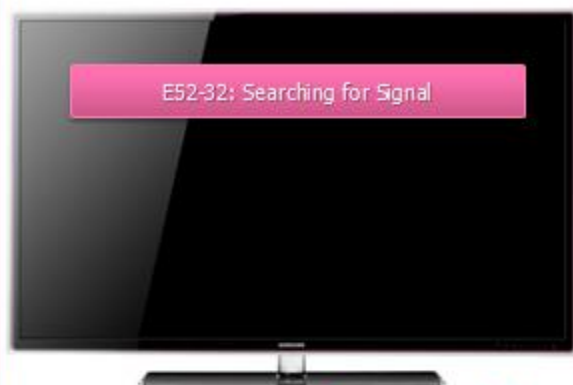
หน้าจอเมื่อใช้เมนูภาษาอังกฤษ

E52-32: Searching for Signal
