ผลกระทบที่อาจเกิดขึ้นกับกล่องรับสัญญาณ

ผลกระทบที่อาจเกิดขึ้นกับกล่องรับสัญญาณ MPEG4

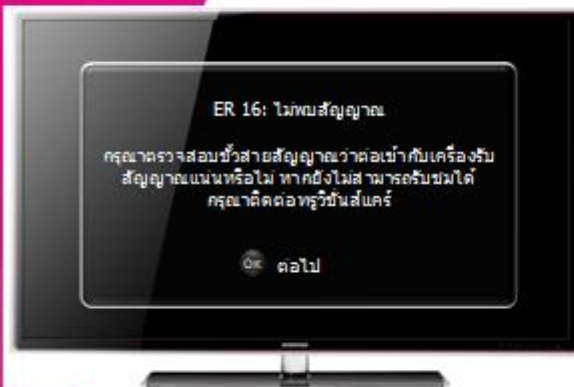
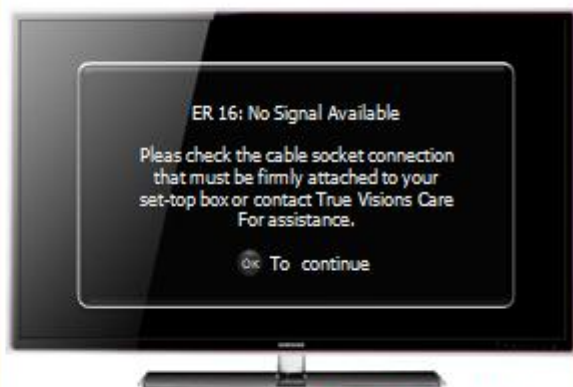
Error Message ในกล่องรับสัญญาณรุ่น MPEG4 รุ่น 2 Tuner และ 1 Tuner

Error Message ที่จะปรากฏ ในกล่องรับสัญญาณที่ได้รับผลกระทบ
