ผลกระทบที่อาจเกิดขึ้นกับกล่องรับสัญญาณ

ผลกระทบที่อาจเกิดขึ้นกับกล่องรับสัญญาณ MPEG4

การแก้ไขเบื้องต้น เพื่อให้กล่องรับสัญญาณ สามารถกลับมารับชมภาพได้

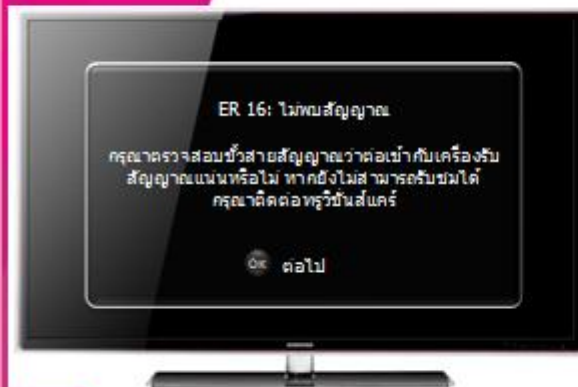
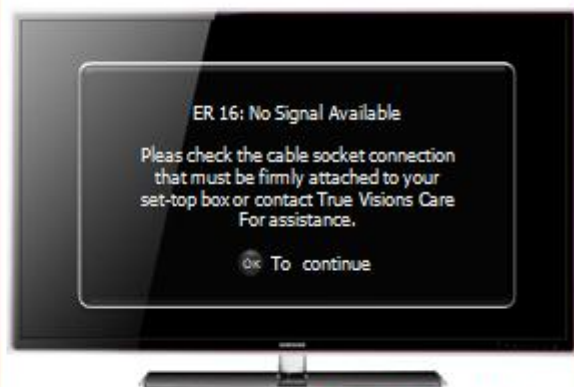
Error Message ในกล่องรับสัญญาณรุ่น MPEG4 รุ่น 2 Tuner และ 1 Tuner

หน้าจอเมื่อใช้เมนูภาษาไทย

หน้าจอเมื่อใช้เมนูภาษาอังกฤษ
